TRANSFORMATORINĖS PASTOTĖS APŽIŪROS AKTAS (Skuodo pirmoji TP).

Objektas: Transformatorinė / transformatorių pastotė (Skuodo pirmoji TP)

Data: 2026-05-13

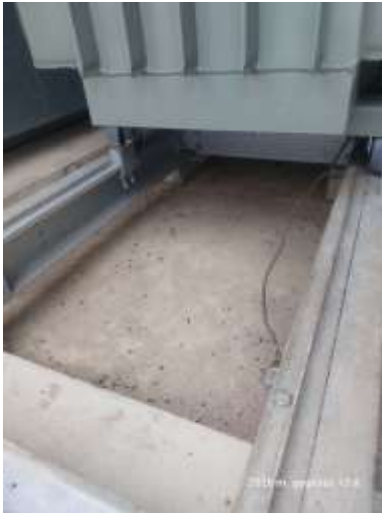
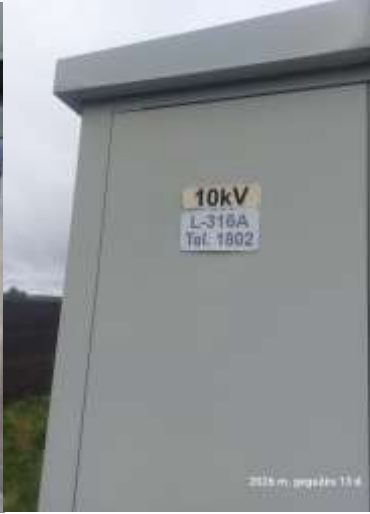
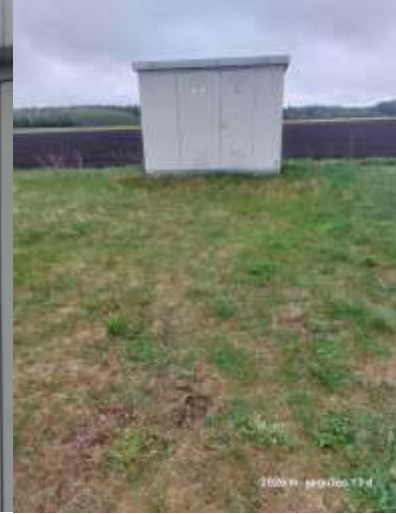
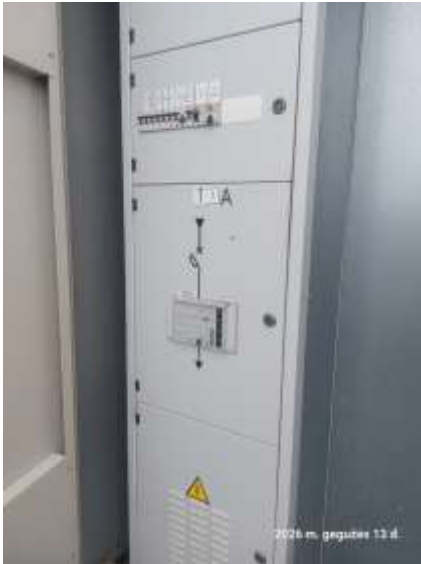
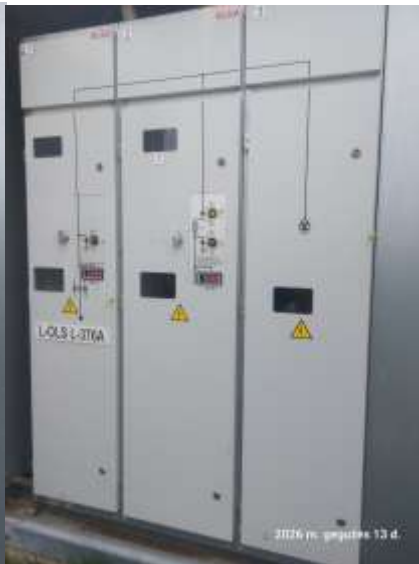
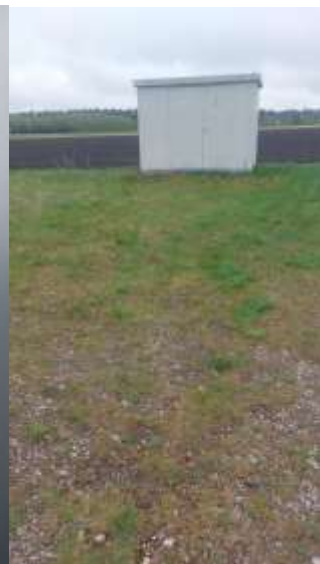
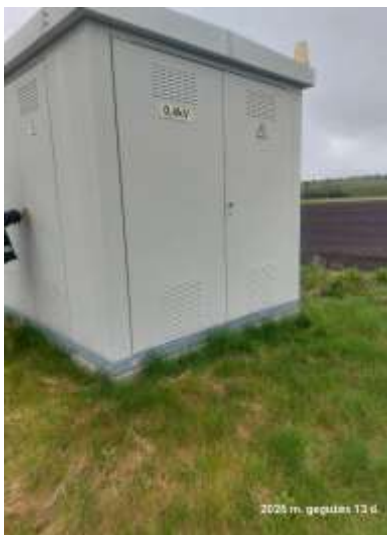
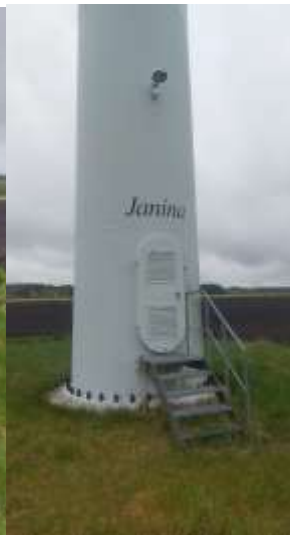
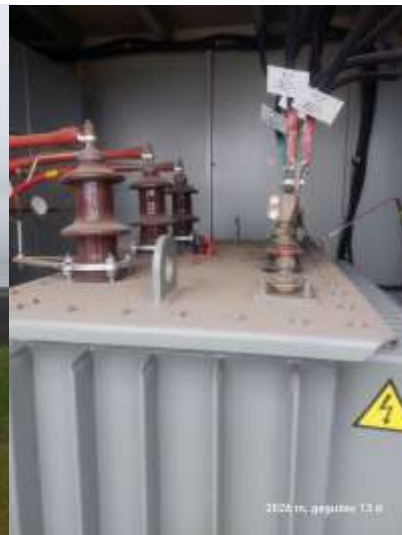
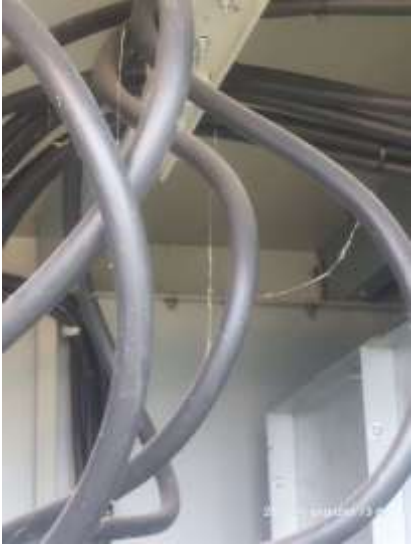
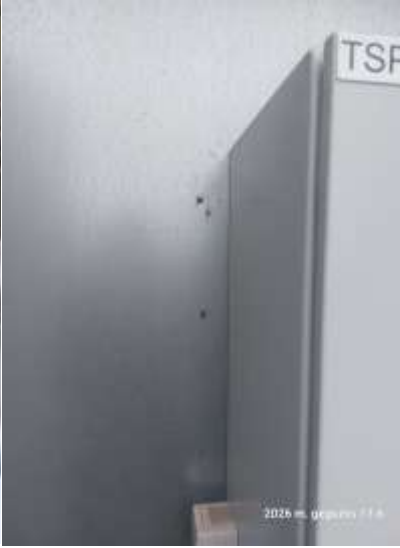
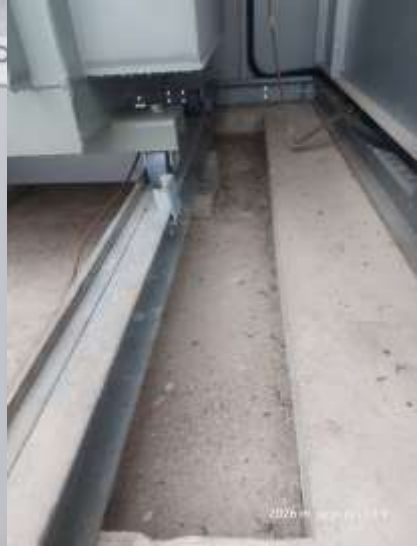
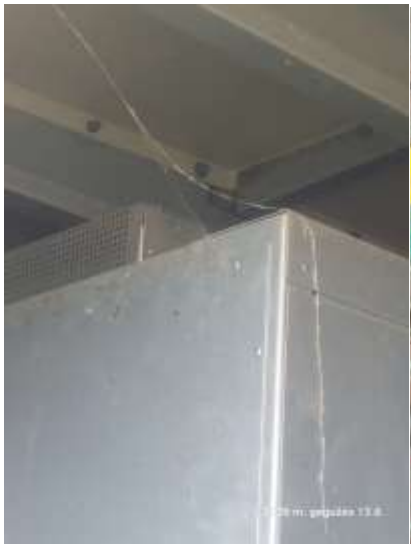
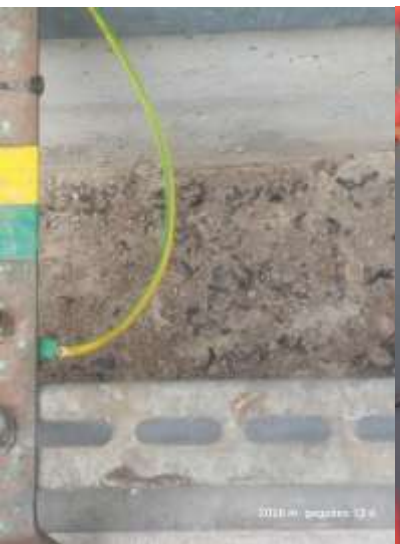
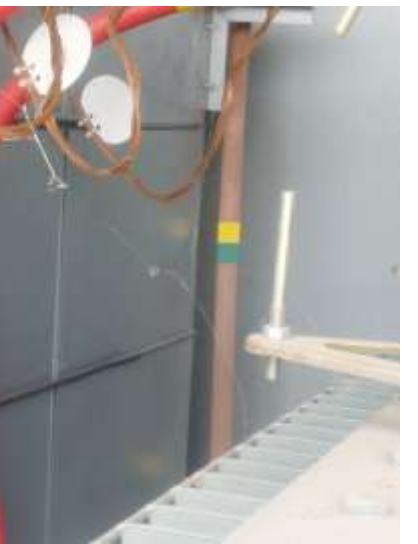
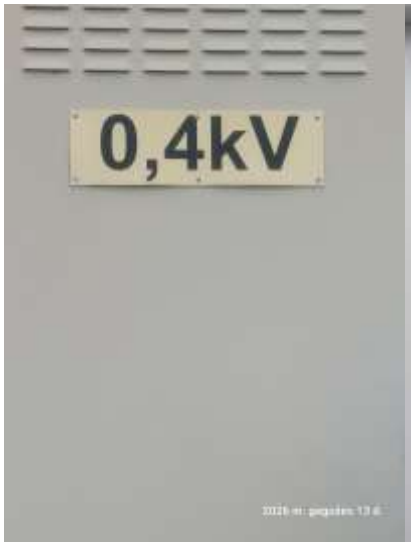
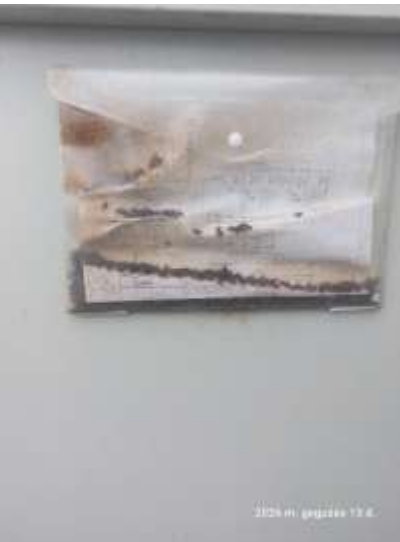
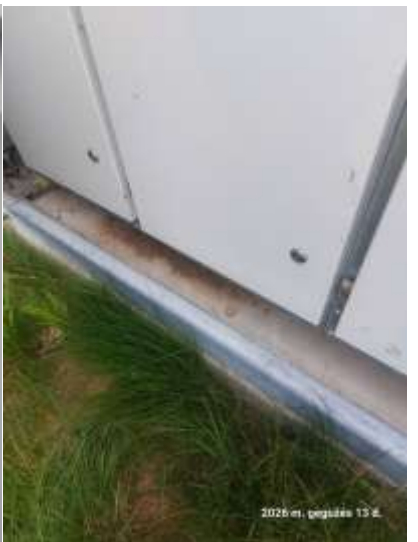
Transformatorinės viduje nustatytas padidintas užterštumas – ant grindų, kabelių kanalų, aplink transformatorių bei kabelių trasų susikaupę dulės, purvas, vabzdžių likučiai ir kiti smulkūs nešvarumai. Taip pat gausus nešvarumų kiekis pastebėtas ant paties transformatoriaus paviršiaus. Transformatorinės viduje matomi voratinkliai ant kabelių, metalinių konstrukcijų ir elektros įrenginių zonose. Dokumentacijos dėklas bei vidinės konstrukcijos yra užteršti. Nustatyta nepakankama transformatorinės vidaus priežiūra, dėl kurios ilgainiui gali būti daroma neigiama įtaka įrangos eksploatacijos sąlygoms, ventiliacijai ir bendram elektros įrenginių patikimumui.

1. Atlikti pilną transformatorinės vidaus valymą, pašalinant dulkes, purvą, vabzdžių likučius bei kitus susikaupusius nešvarumus nuo grindų, kabelių kanalų, transformatoriaus paviršiaus ir kitų vidinių konstrukcijų. Pašalinti dulkes, purvą, vabzdžių likučius ir voratinklius.
2. Pašalinti voratinklius nuo kabelių, metalinių konstrukcijų ir elektros įrenginių zonų.
3. Patikrinti transformatorinės ventiliacijos angų švarą bei galimas vabzdžių ar kitų pašalinių objektų patekimo vietas, taip pat rekomenduojama papildomai apsaugoti transformatorinę nuo graužikų patekimo.
4. Užtikrinti periodinę transformatorinės vidaus priežiūrą ir profilaktinį valymą siekiant palaikyti tinkamas elektros įrenginių eksploatacijos sąlygas.
